**COMUNE DI CANICATTI'**  
**Libero Consorzio Comunale di Agrigento**

**PROGETTO RELATIVO AI LAVORI DI "COMPLETAMENTO,  
SISTEMAZIONE E MESSA A NORMA DEGLI IMPIANTI DELLA  
SCUOLA RAPISARDI" - CUP: PROV0000057869**

**PROGETTO ESECUTIVO**

| Codice elaborato | Titolo elaborato | Nome file | Scala |
|---|---|---|---|
| 1.1 | RELAZIONI<br>Relazione generale | 1.1 - Relazione generale.doc | |

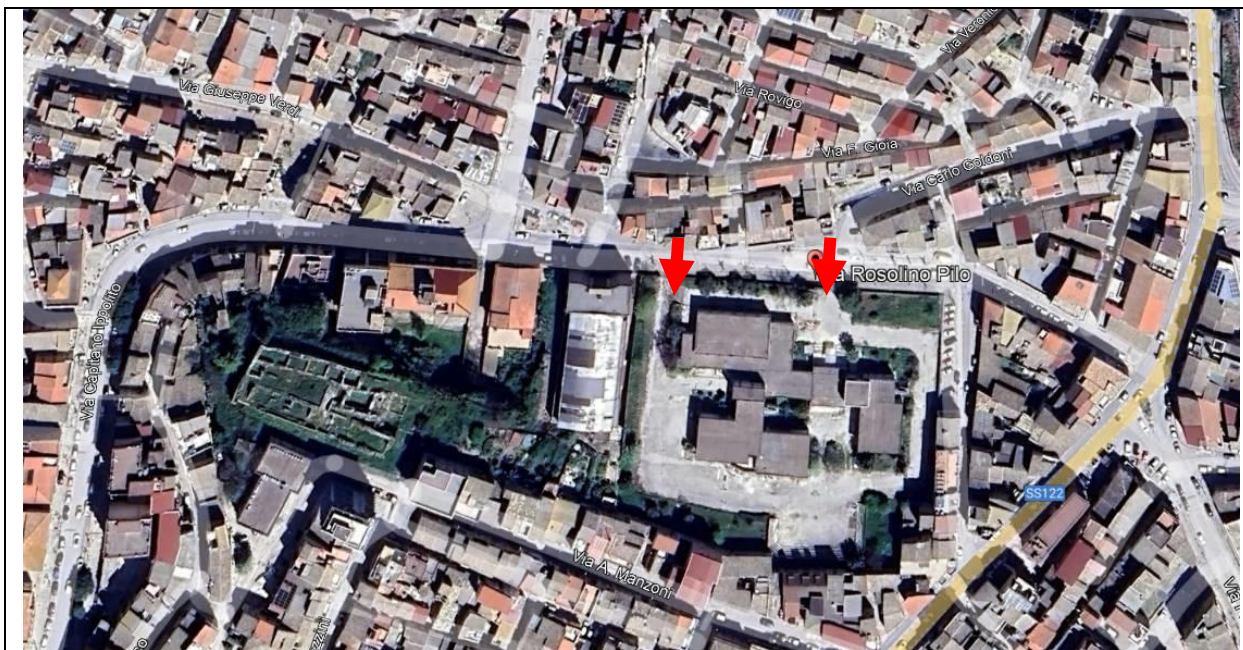
**Foto 1** - Inserimento della struttura nel contesto urbanistico; le frecce indicano gli accessi da via Rosolino Pilo.

La struttura scolastica in esame è costituita da un unico fabbricato suddiviso in tre corpi di fabbrica comunicanti e interconnessi articolati su quattro livelli fuori terra (seminterrato, rialzato, piano primo e piano secondo) che insiste su un'area di pertinenza esclusiva delimitata da recinzione e con accessi carrabili e pedonali su via Rosolino Pilo (v. foto 1-2-3)

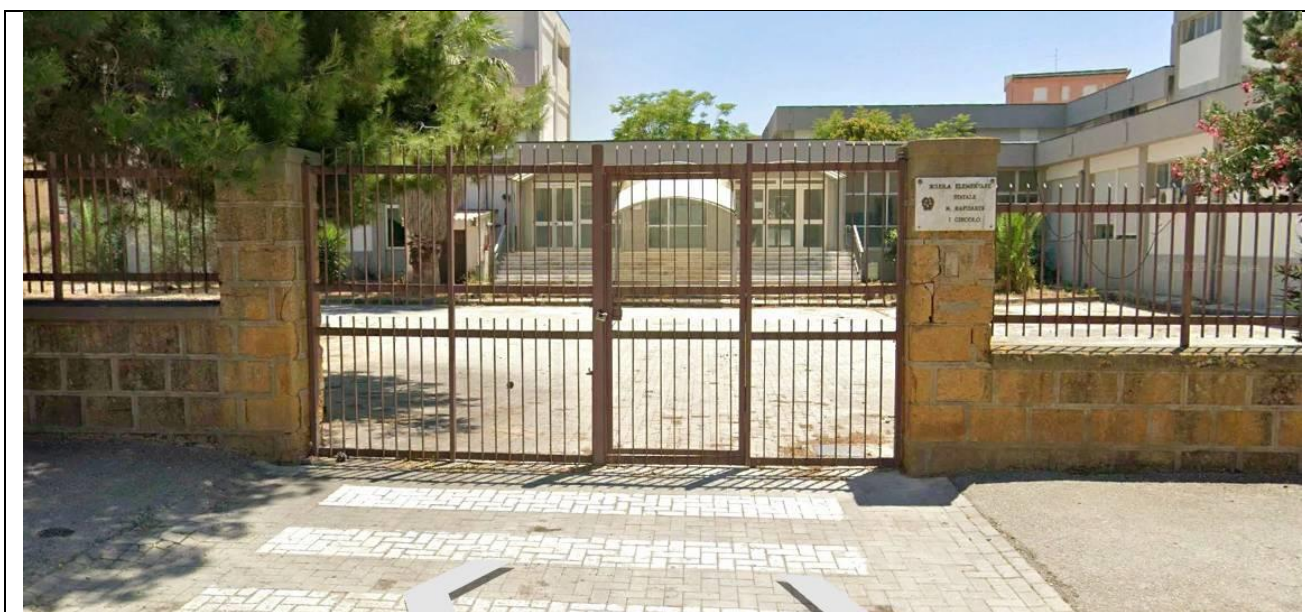
**Foto 2** - Accesso carrabile e pedonale al n.c. 76 di via Rosolino Pilo

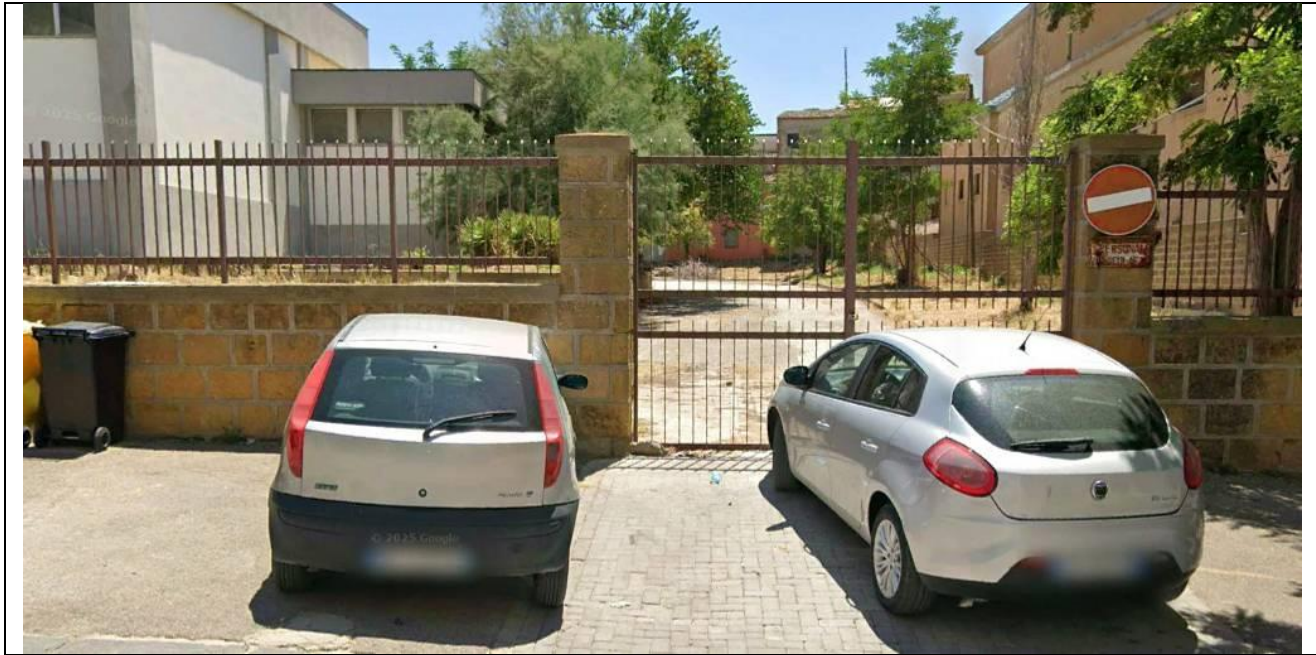
**Foto 3** - Accesso carrabile e pedonale al n.c. 78 di via Rosolino Pilo

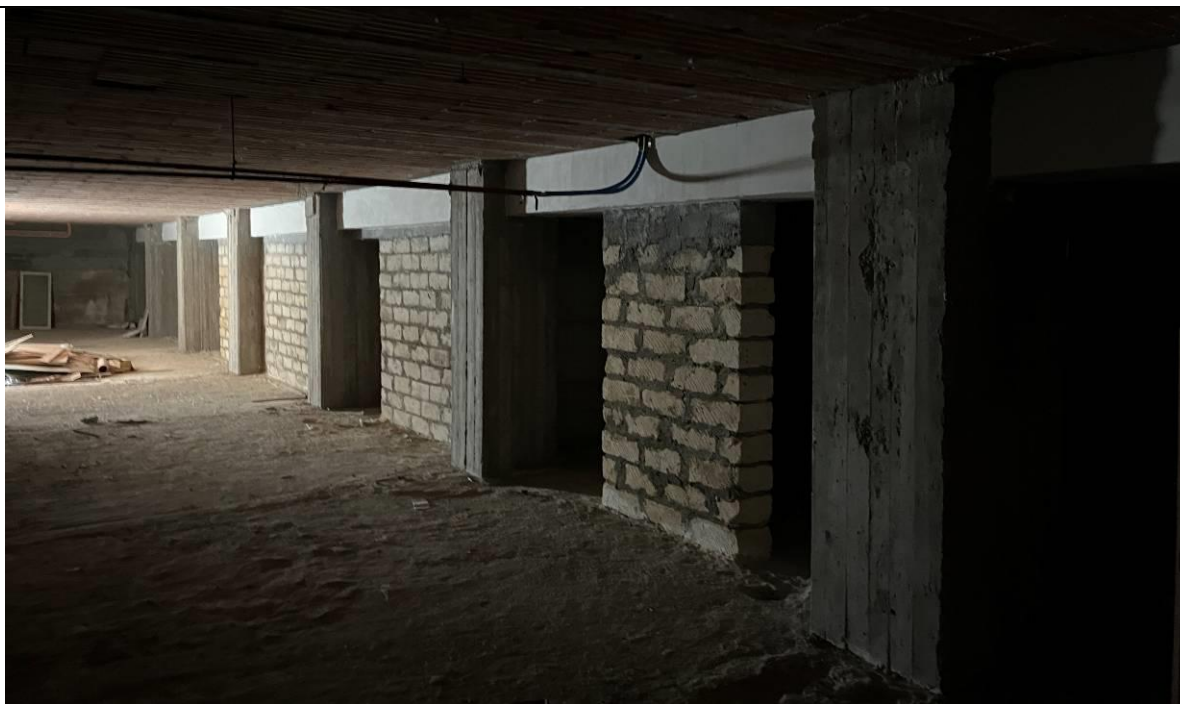
**Foto 8** - La foto evidenzia in dettaglio l'attuale condizione dei vani al piano seminterrato dei Corpi A e B.

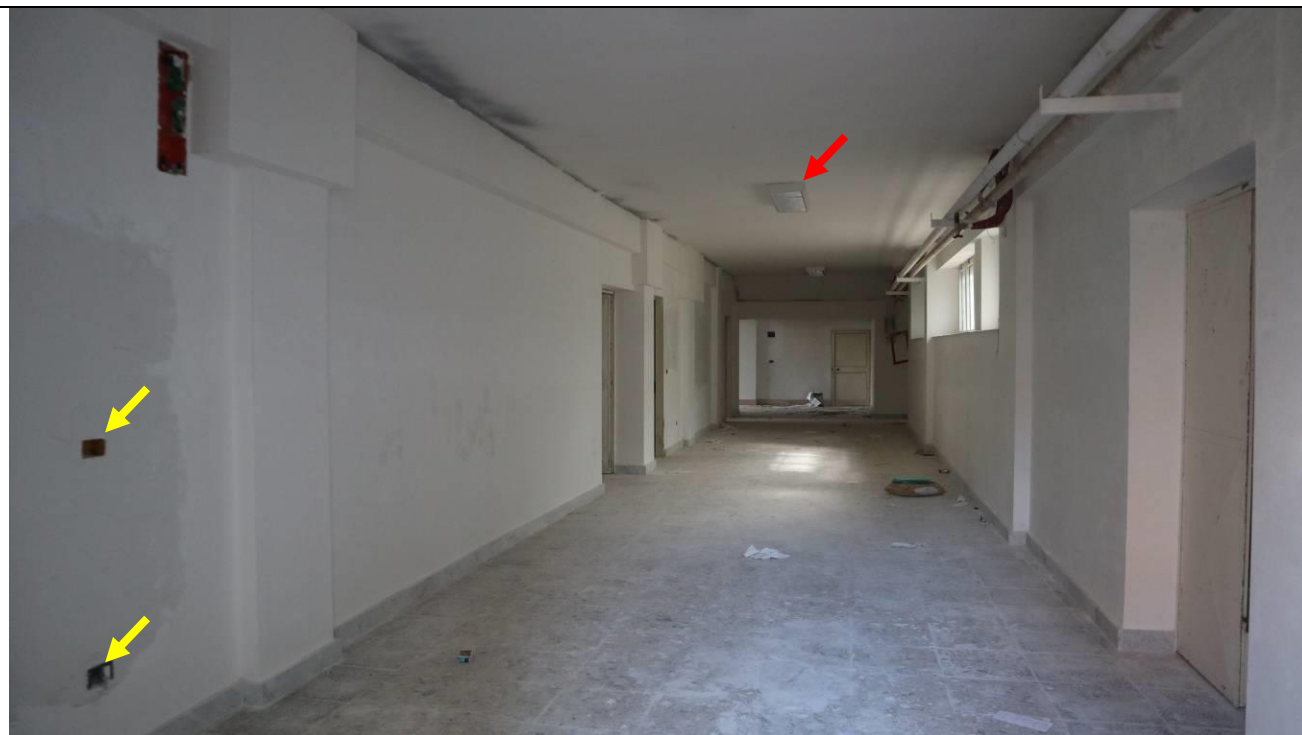
Il Corpo C (v. Elab. 3.1) risulta in atto articolato in diversi vani privi di specifica destinazione d'uso, bagni di servizio non funzionanti con opere di finitura da rifunzionalizzare e completare così come anche gli infissi interni ed esterni da sostituire (v. foto 9-10). I vani risultano privi di impianto elettrico (quadri e circuiti), sono presenti solamente alcune plafoniere ma mancano completamente gli interruttori e gli utilizzatori di fem.

**Foto 9** - Condizioni attuali del disimpegno Corpo C; la foto evidenzia la presenza di plafoniere (freccia rossa), dei punti luce e utilizzatori privi di elementi (freccie gialle).

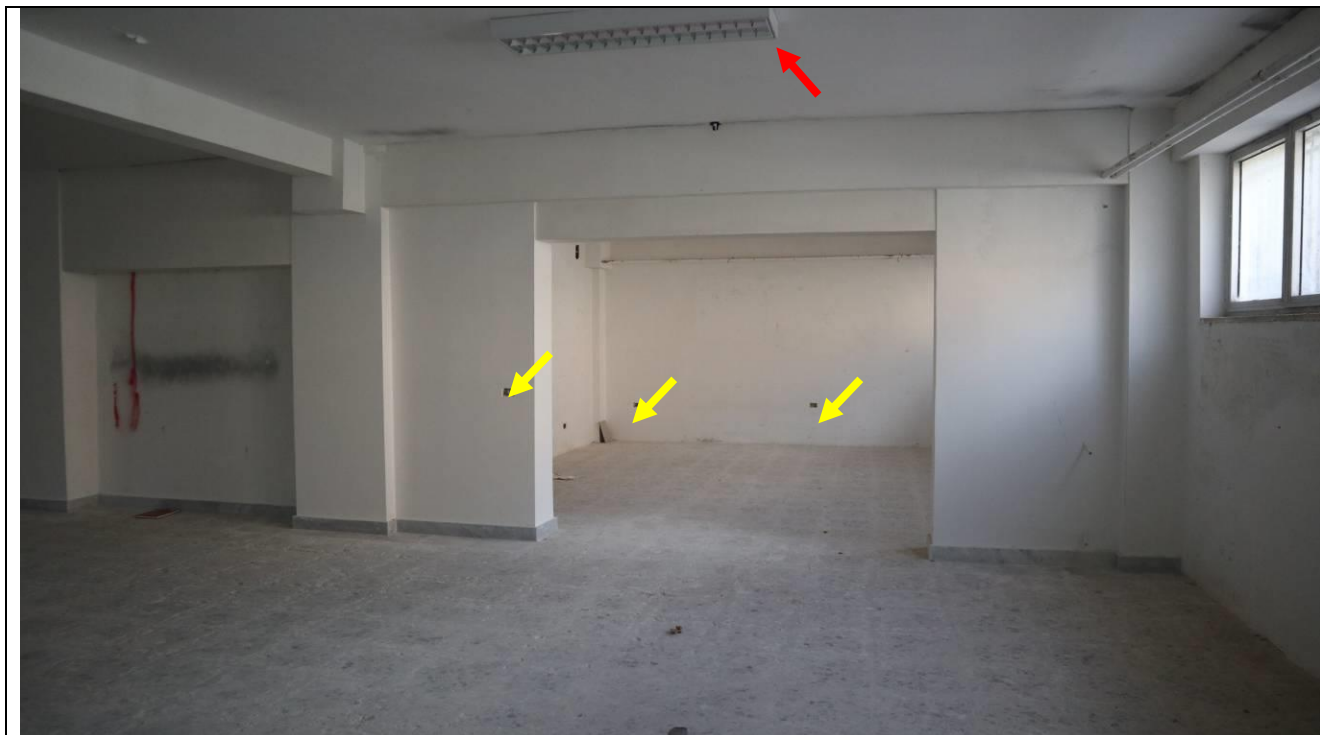
**Foto 10** - Condizioni attuali di alcuni vani interni del Corpo C; la foto evidenzia la presenza di plafoniere (freccia rossa), dei punti luce e utilizzatori privi di elementi (freccie gialle).

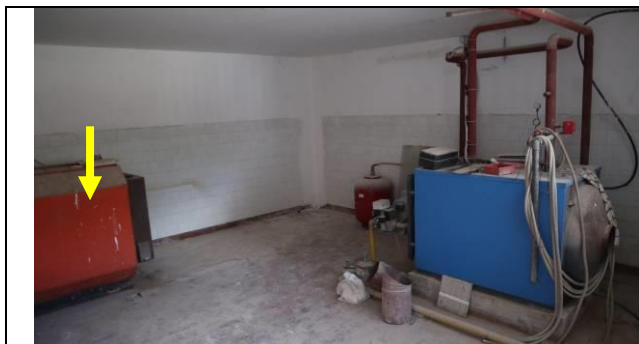
In un vano autonomo e separato del piano seminterrato, è stata realizzata la centrale di riscaldamento che alloggia una caldaia a gas della potenza di 266 kW attualmente fuori esercizio (v. foto 11); esternamente è presente anche il gruppo di misura e consegna del gas cittadino (v. foto 12)

**Foto 11** - Vano caldaia; la freccia indica anche una vecchia caldaia da dismettere.

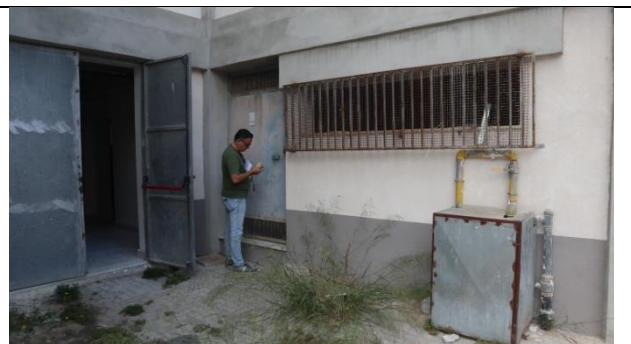
**Foto 12** - Gruppo di consegna e misura del gas cittadino

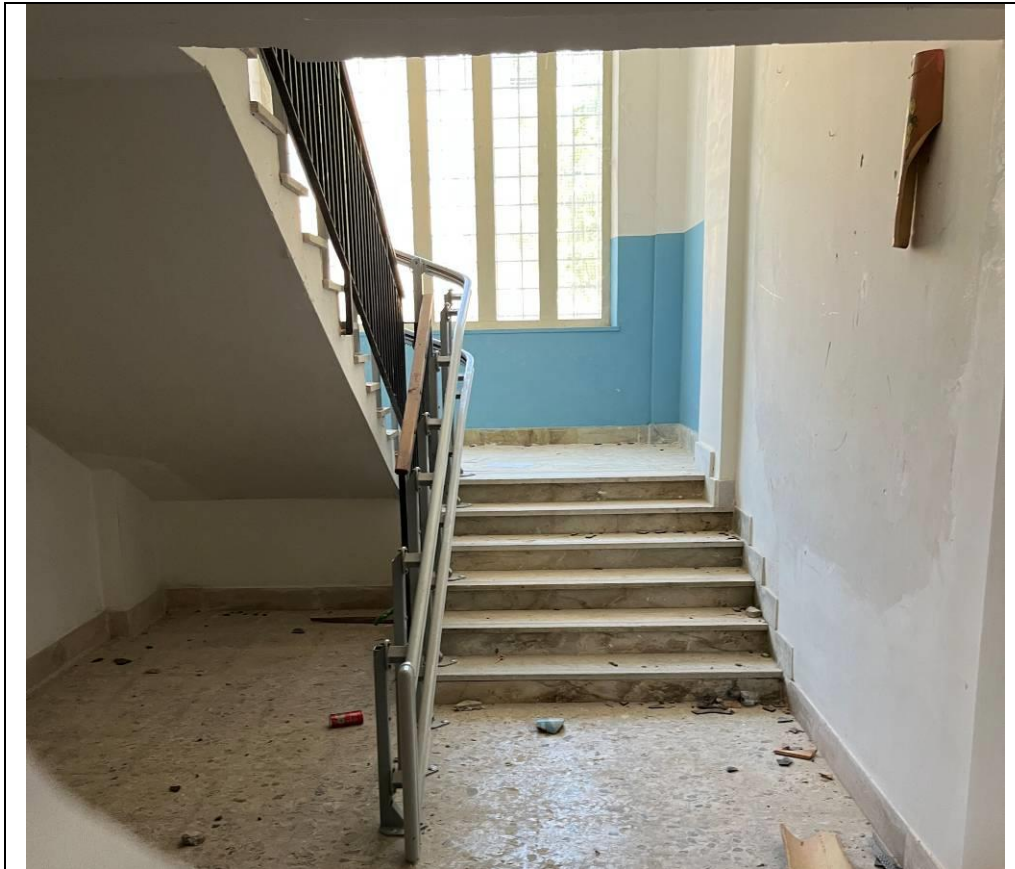
Il collegamento con il vano superiore è costituito da una scala interna della larghezza complessiva di 3,70m pavimentata in marmo e dotata di elevatore elettrico per carrozzina disabili in atto non funzionante (v. foto 13).

**Foto 12** - Vano scala per il piano rialzato.

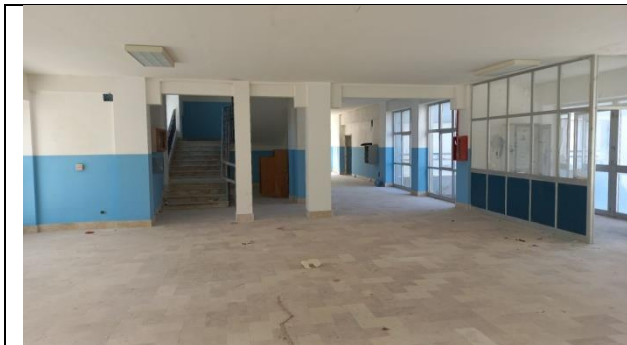
**Foto 13** - Panoramica androne principale con vano scala I1.

- Corpo A di 488,40m<sup>2</sup> con accesso dai due lati del piazzale principale che immettono in un androne unico di raccordo con il Corpo B e sul quale confluisce il vano scala I1 di collegamento con i piani primo (v. foto 13);
- Corpo B di 709,20m<sup>2</sup> collegato attraverso un disimpegno centrale con il Corpo C (v. foto 14) sul quale si immette il vano scala I2 di collegamento con il piano primo;
- Corpo C di 542,55m<sup>2</sup>

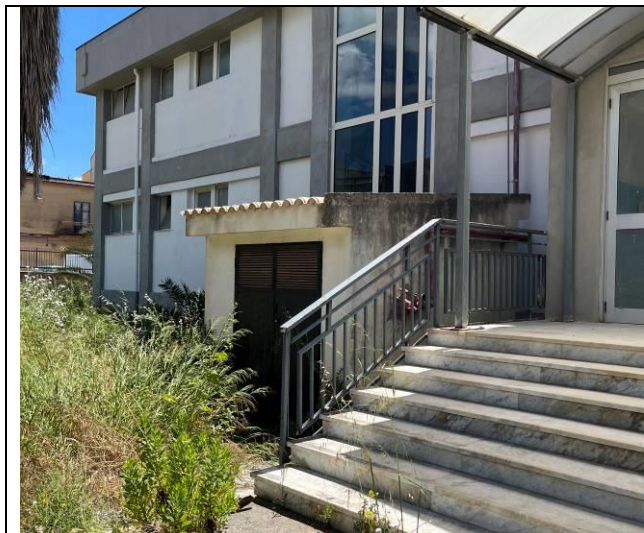
Sul lato sinistro della rampa di scale esterna principale (accesso da via Rapisardi) è presente un piccolo fabbricato dove è alloggiato il gruppo di pressurizzazione della rete idrica antincendio (v. foto 14a); il gruppo non risulta in buone condizioni di conservazione (v. foto 14b)

**Foto 14a** - Panoramica del vano centrale idrica antincendio

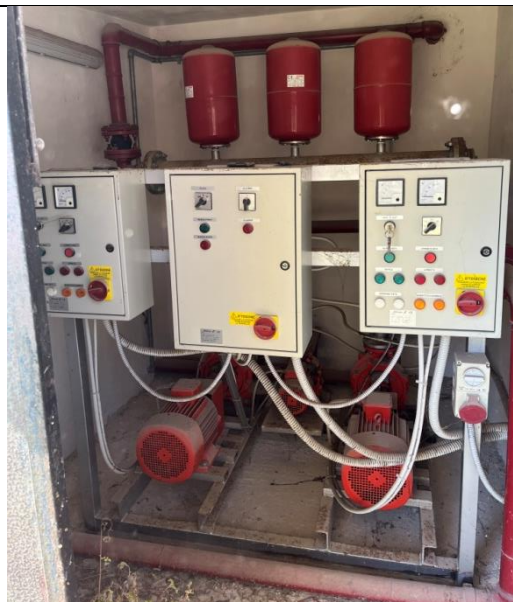
**Foto 14b** - Stato di conservazione del gruppo di pressurizzazione rete antincendio

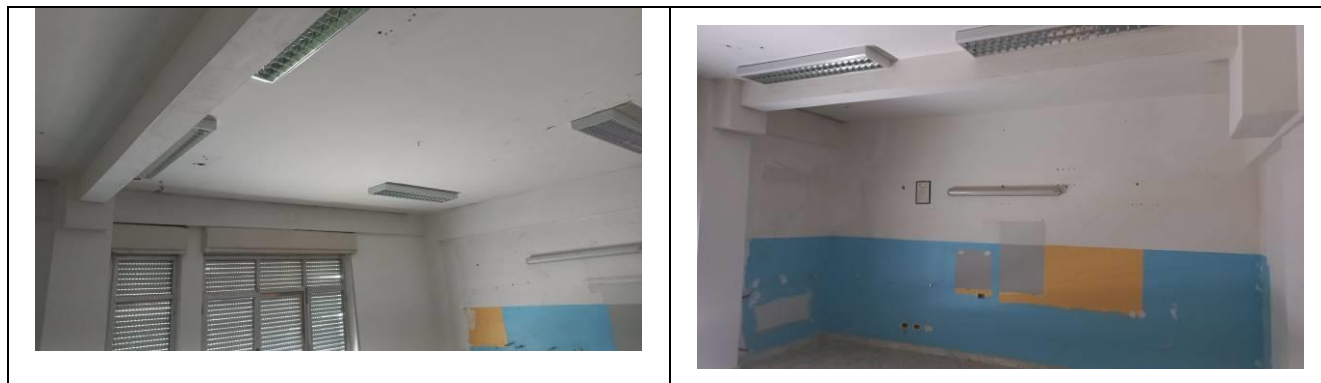
Le aule scolastiche risultano prive di arredi, con finestre in più parti danneggiate, infissi interni non sempre in buone condizioni di manutenzione, prive di impianti elettrici; in alcuni vani sono presenti delle plafoniere a soffitto con schermo lamellare che a vista si ritiene possano essere recuperate previa verifica di funzionalità locale (v. foto 15).

**Foto 15** - Condizioni tipologiche di conservazione aule corpo A

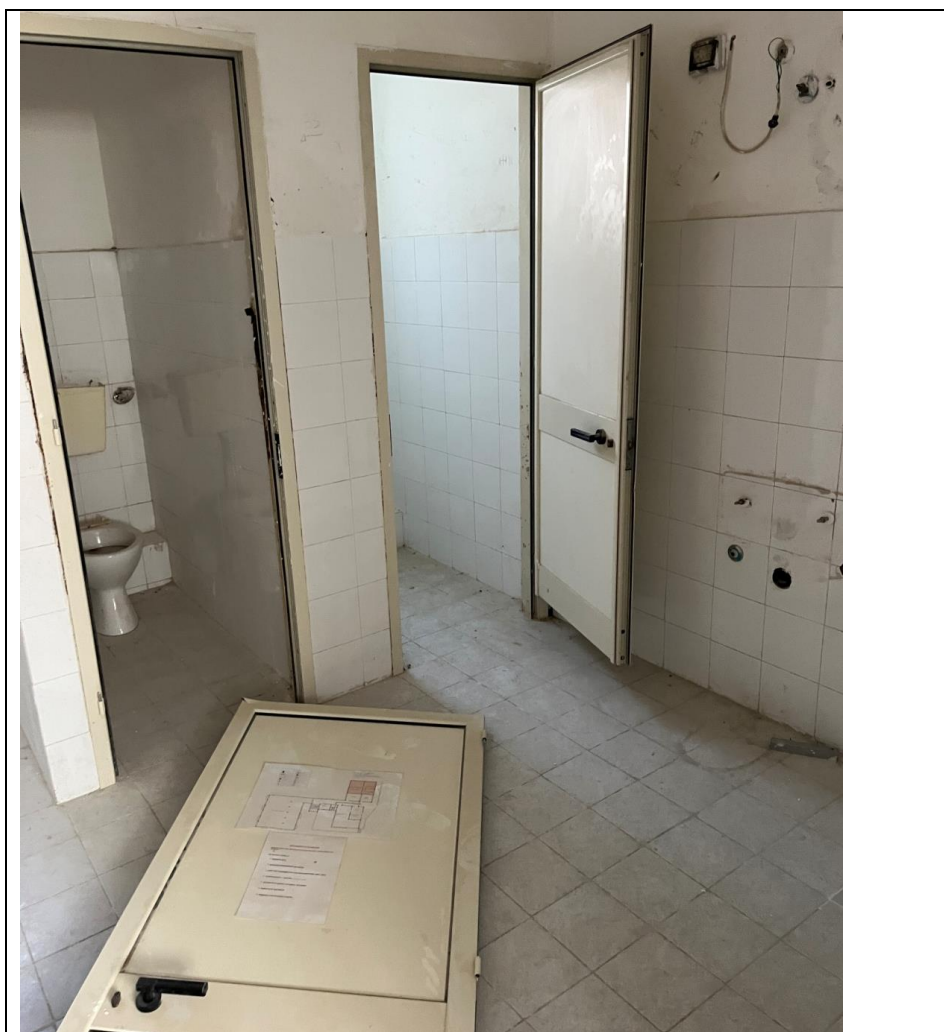
Tutti i bagni presentano diversi elementi di criticità costituiti principalmente dal mancato funzionamento delle tubazioni idriche di alimentazione, da sanitaria mancanti e/o danneggiati, da infissi a vetri rotti, gravi danni all'impianto elettrico (v. foto 16).

**Foto 16** - Condizione tipica dello stato di conservazione dei bagni

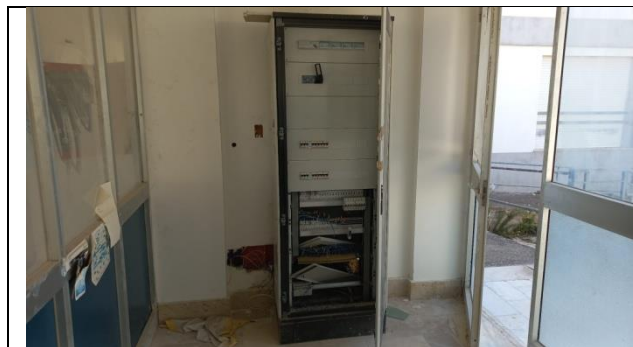
Il quadro elettrico generale della struttura risulta gravemente danneggiato e privo di gran parte delle componenti (v. foto 17); anche gli infissi sulle uscite di sicurezza non risultano più funzionanti con maniglioni antipanico danneggiati e vetri rotti (18).

**Foto 17** - Quadro elettrico generale

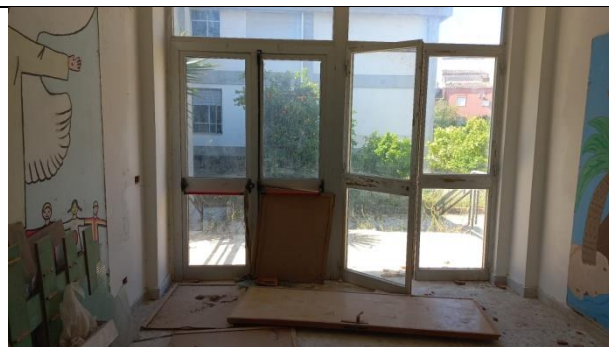
**Foto 18** - Infissi sulle uscite di sicurezza

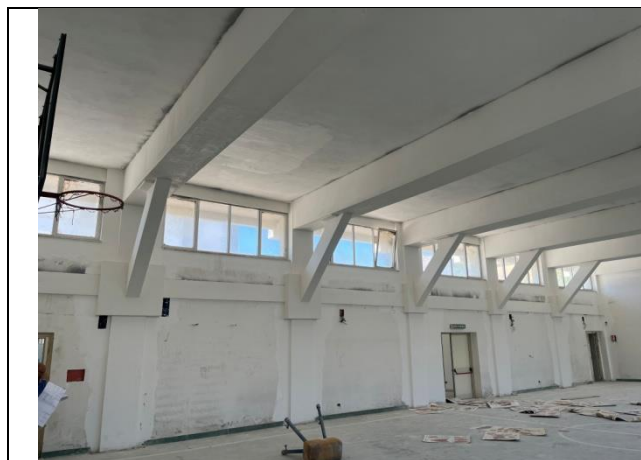
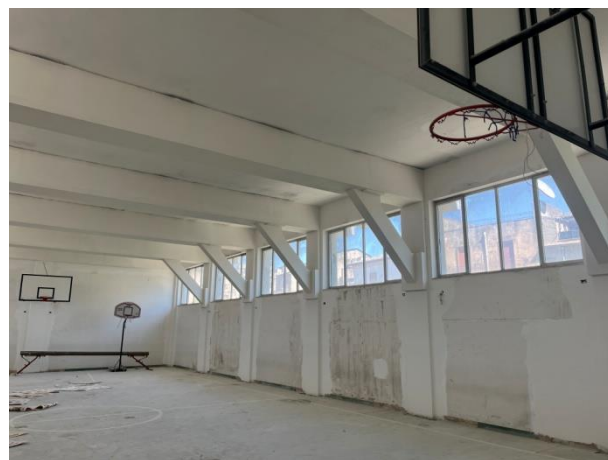
Il vano palestra, privo del sistema di illuminazione, presenta diversi livelli di criticità anche per le opere di finitura quali intonaci, pavimentazioni e infissi; le attrezzature sportive censite risultano gravemente danneggiate (v. foto 19). Tutti i bagni e gli spogliatoi di servizio risultano gravemente danneggiati sia negli utilizzatori idrici (lavabi, docce, vasi, ecc....) che elettrici privi di prese, corpi illuminanti circuiti e interruttori.

**Foto 19** - Condizioni di conservazione del vano palestra

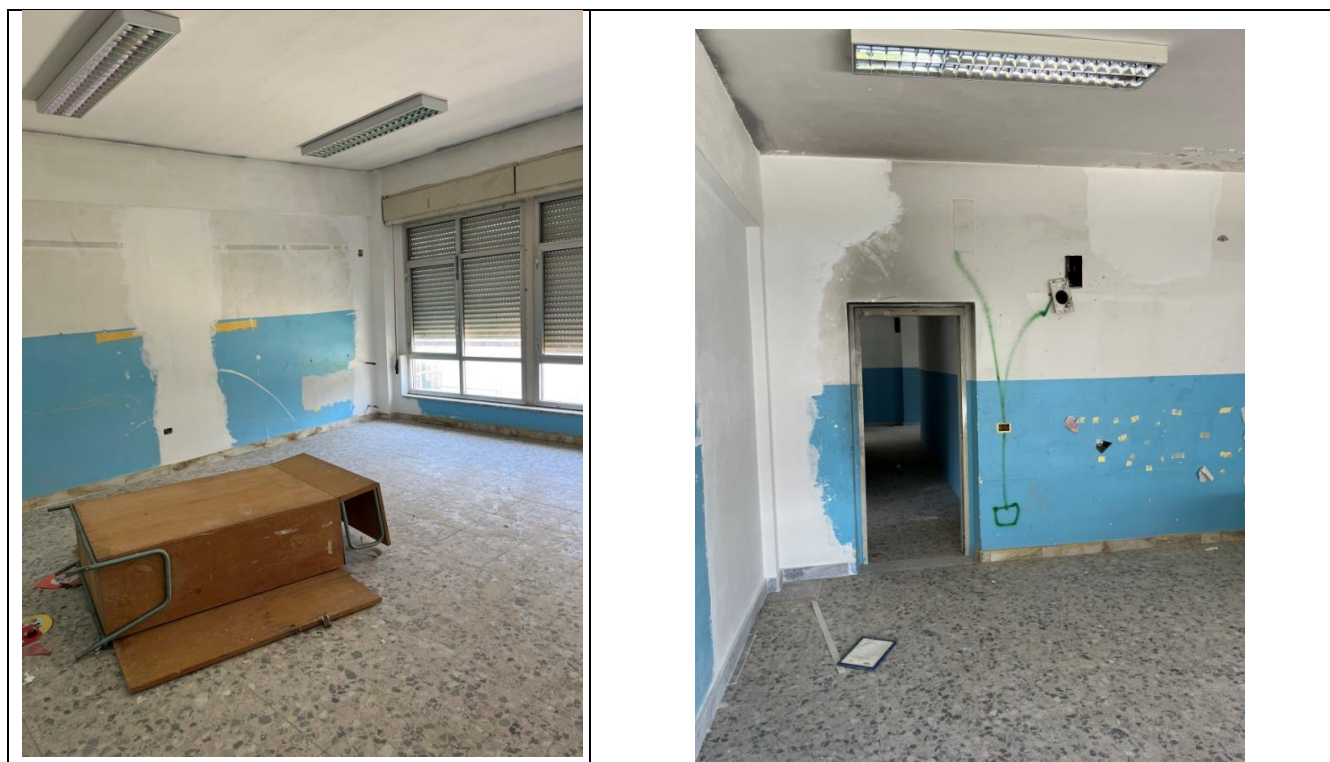
Le aule didattiche, compreso l'aula di informatica, risultano prive di arredi, con finestre in più parti danneggiate, infissi interni non sempre in buone condizioni di manutenzione, prive di impianti elettrici; in alcuni vani sono presenti delle plafoniere a soffitto con schermo lamellare che a vista si ritiene possano essere recuperate previa verifica di funzionalità locale (v. foto 20).

**Foto 20** - Condizioni di conservazione delle aule didattiche Corpo C.

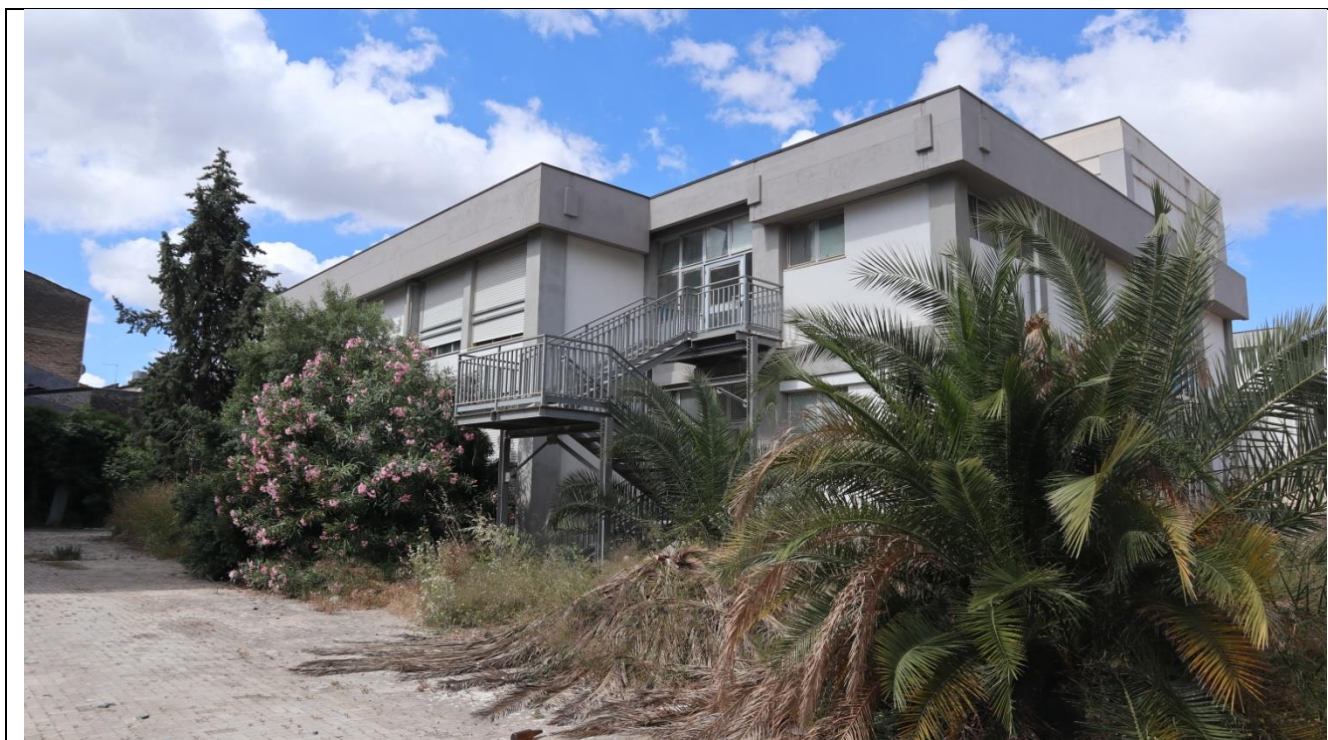
**Foto 21** - Panoramica scala E1

- Corpo A di 488,40m<sup>2</sup> servito dal vano scala interno I1 e dalla scala esterna di emergenza E1 (v. foto 21);
- Corpo C di 542,55m<sup>2</sup> servito dal vano scala interno I2 e dalla scala esterna di emergenza E2.

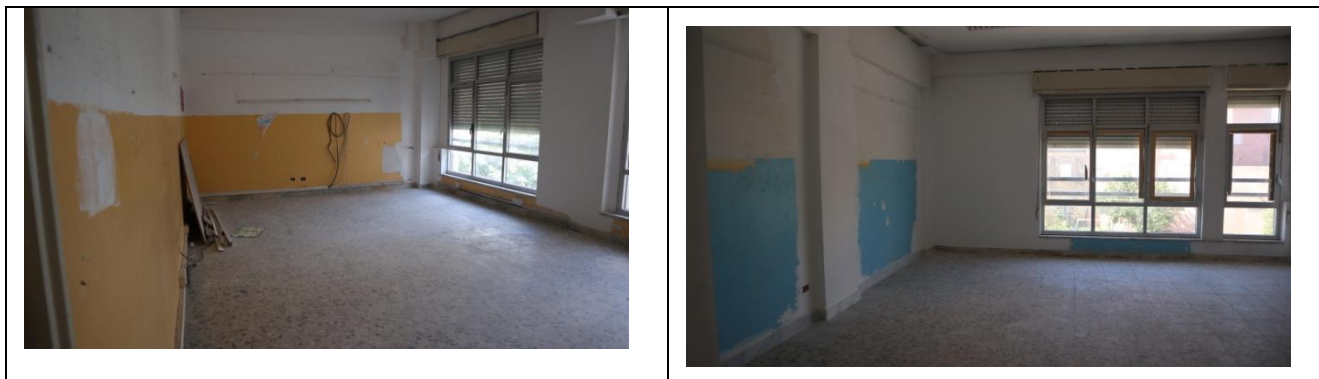
Le aule scolastiche risultano prive di arredi, con finestre in più parti danneggiate, infissi interni non sempre in buone condizioni di manutenzione, prive di impianti elettrici; in alcuni vani sono presenti delle plafoniere a

soffitto con schermo lamellare che a vista si ritiene possano essere recuperate previa verifica di funzionalità locale (v. foto 22).

**Foto 22** - Condizioni attuali aule Corpo A piano primo

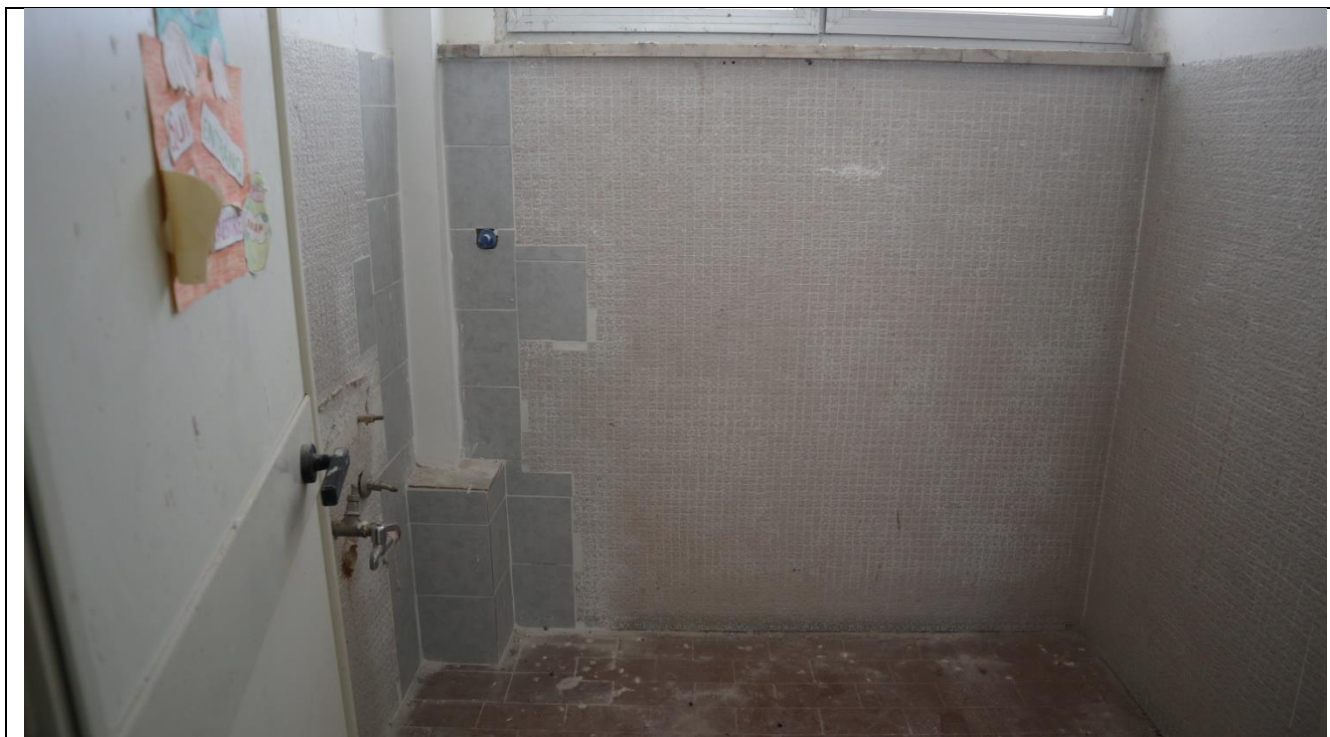
I bagni presentano diversi elementi di criticità costituiti principalmente dal mancato funzionamento delle tubazioni idriche di alimentazione (v. foto 23), da sanitaria mancanti e/o danneggiati, da infissi a vetri rotti, gravi danni all'impianto elettrico.

**Foto 23** - Esempio condizioni attuali bagni corpo A piano primo

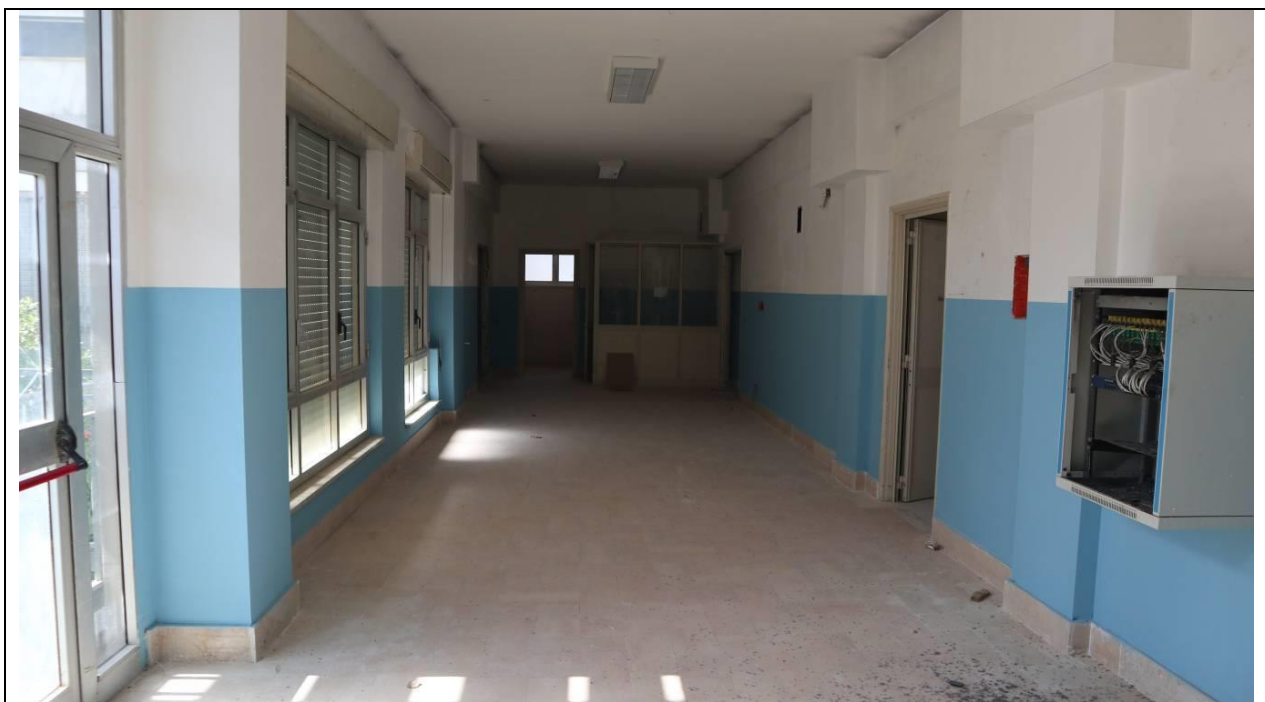
**Foto 24** - Panoramica disimpegno centrale Copro B.

- un disimpegno centrale (v. foto 24) della larghezza di 3,85m sul quale confluisce il vano scala interno I2 e la scala esterne di sicurezza E2;
- un gruppo di n. 4 aule didattiche (5P1-6P1-10P1-11P1) sul lato sinistro rispetto al disimpegno;

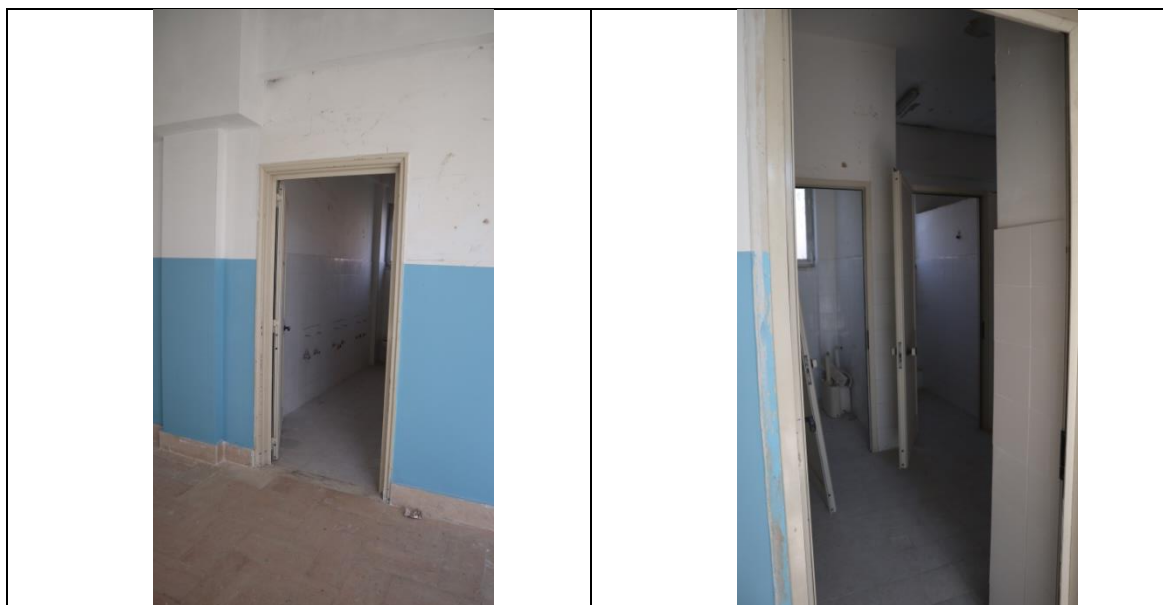
I bagni presentano diversi elementi di criticità costituiti principalmente dal mancato funzionamento delle tubazioni idriche di alimentazione (v. foto 25), da sanitaria mancanti e/o danneggiati, da infissi a vetri rotti, gravi danni all'impianto elettrico.

**Foto 25** - Condizioni di conservazione bagni corpo B 1° piano

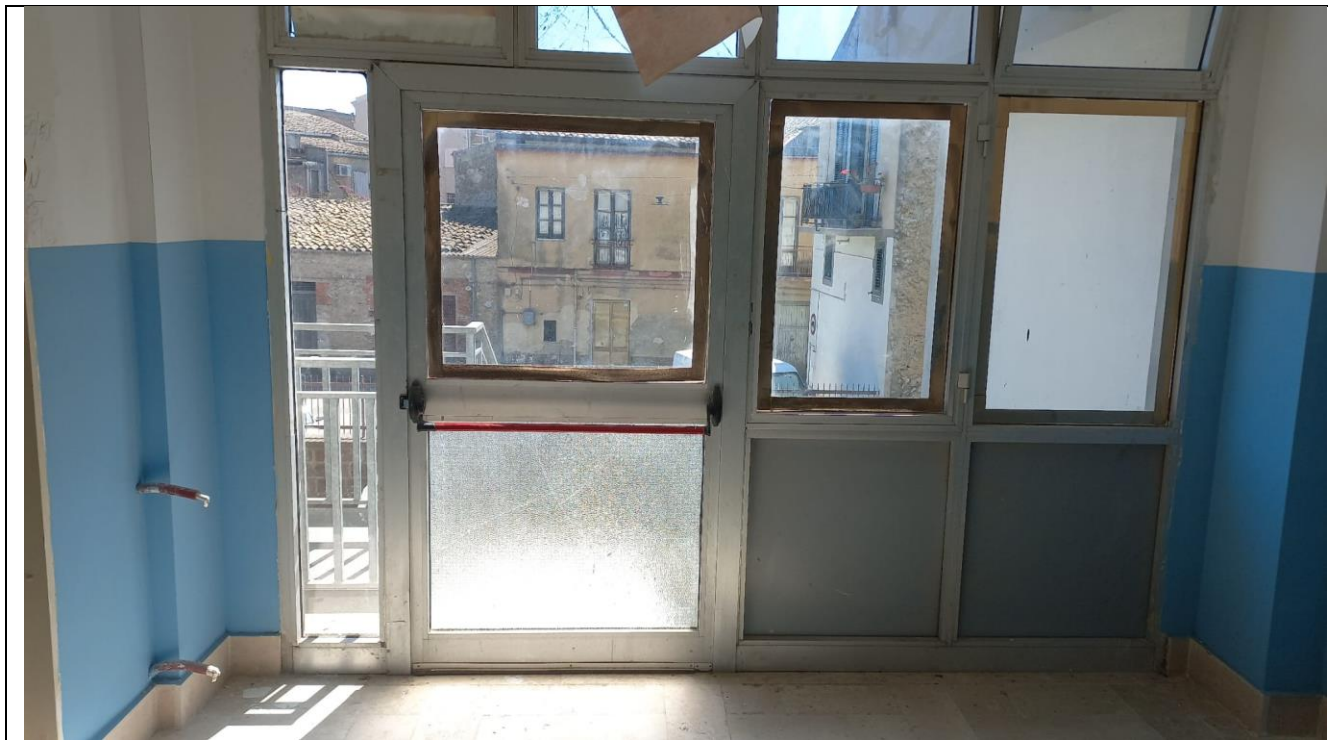
soffitto con schermo lamellare che a vista si ritiene possano essere recuperate previa verifica di funzionalità locale. L'infisso in corrispondenza dell'uscita di sicurezza (scala E2) non risulta funzionante e privo di manutenzione (v. foto 26).

**Foto 26** - Condizioni di conservazione infisso sulla scala E2

- g) sostituzione degli infissi interni delle aule ed esterni che interessano le vie di fuga (v. Tav. 5.8- 5.1 - 5.2 - 5.3);
- h) realizzazione delle opere di ripristino degli intonaci esterni interessati dagli interventi e delle tinteggiature finali di tutti i vani interni.

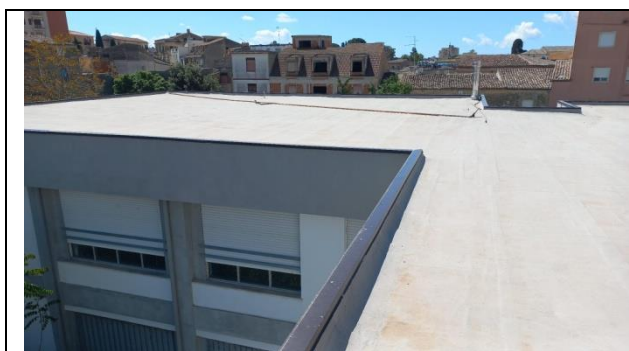
**Foto 27** - Panoramica sistema di copertura Corpo C

Il piano è costituito dai torrini terminali dei vani scala interni I1 e I2 (v. Tav. 3.4) per l'accesso al sistema di copertura del Corpo A (q.ta 9,90) e del Corpo C (q.ta 10,50).

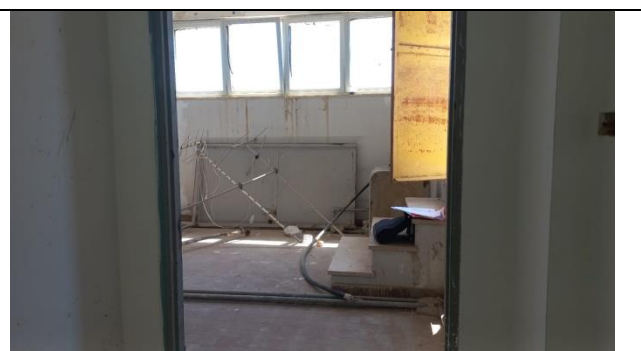
**Foto 28** - Torrino di arrivo vano scala I2
