# CITTÀ DI CANICATTÌ

Lavori di rigenerazione urbana  
di via Cappuccini e Piazza La Lomia

PROGETTO DI FATTIBILITÀ  
TECNICO ECONOMICA

RELAZIONE  
TECNICA ILLUSTRATIVA

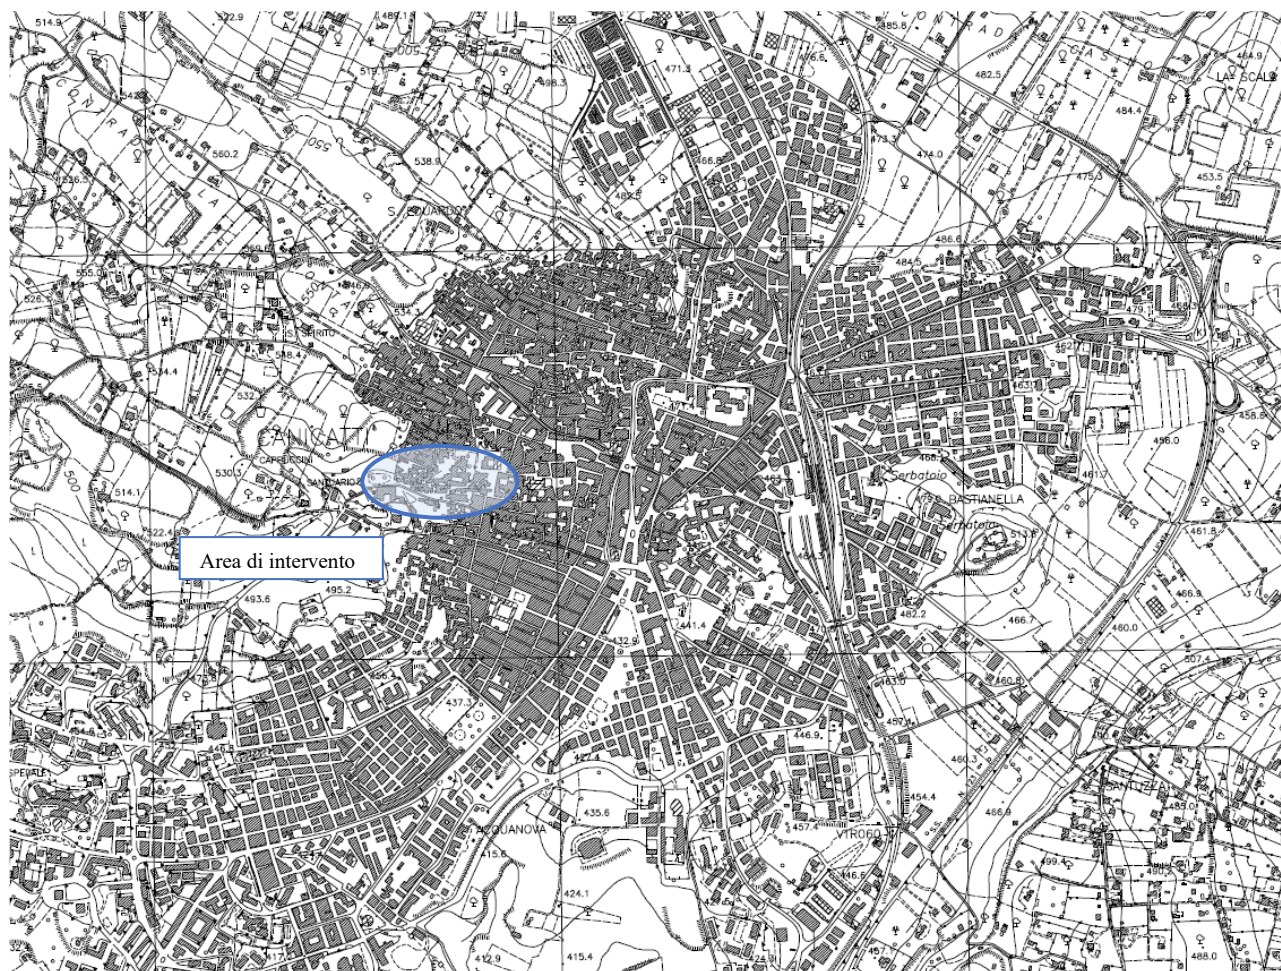
**Figura 1** - *Inquadramento territoriale e identificazione tratti di intervento*

Il presente progetto riguarda la riqualificazione urbana della zona tra la piazza La Lomia e via Cappuccini, in particolare l'intera via Cappuccini con i suoi cortili e vicoli, il tratto di via Trapani che si sviluppa tra via Cappuccini e via Carini e la Piazza La Lomia.

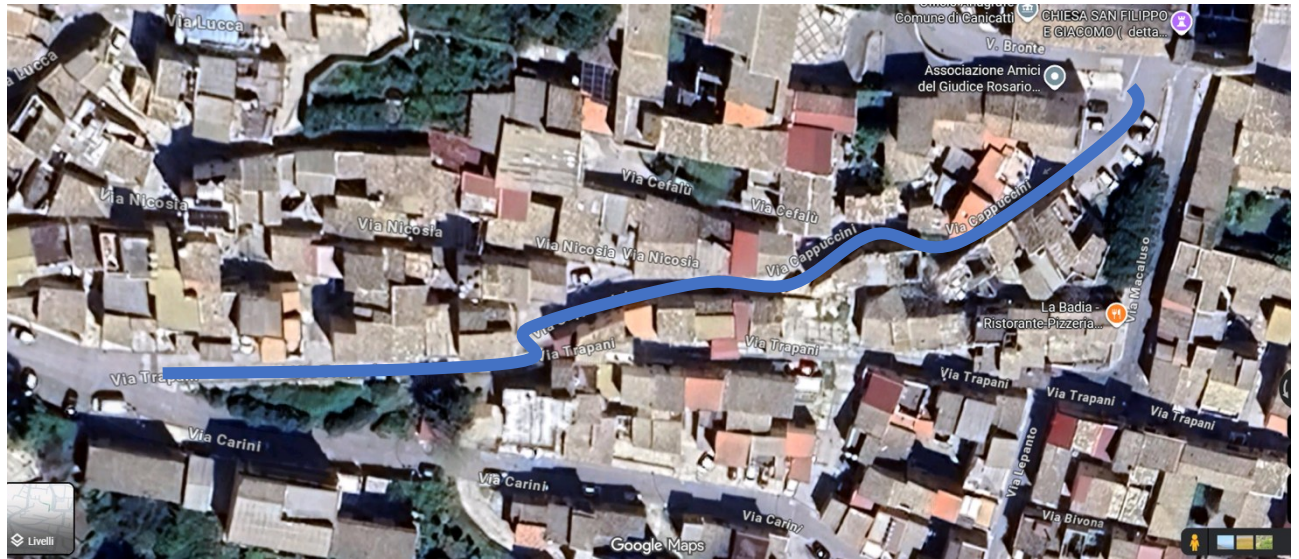
**Figura 2 –**      *Ortofoto tratta da Google Maps.*  
                 *Vista aerea con individuazione delle strade oggetto dell'intervento*

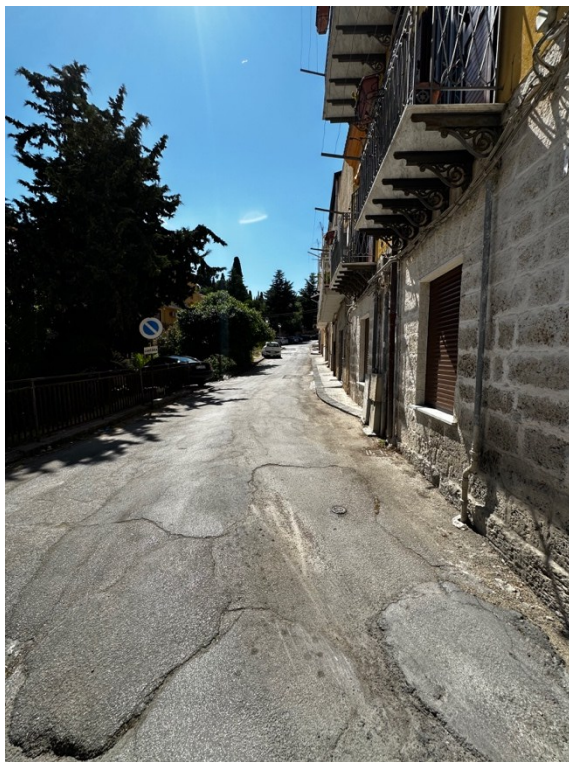
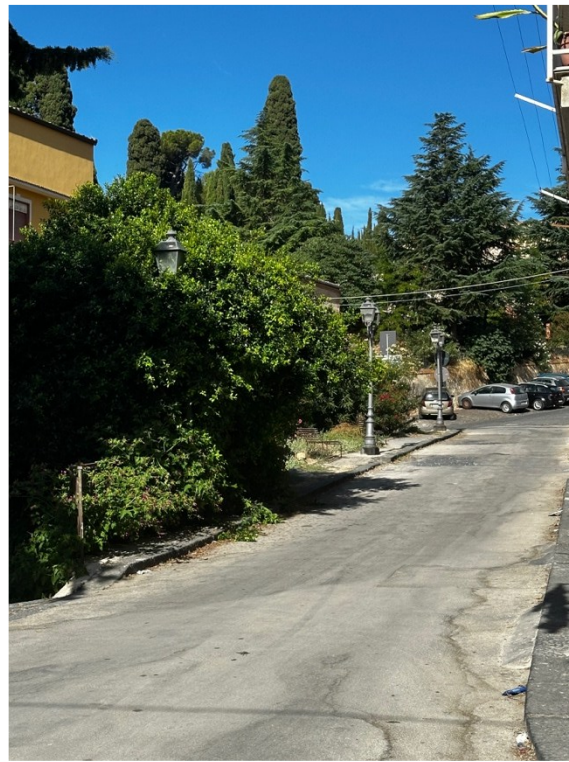
**Figura 3-4** – *Rilievo fotografico di via Trapani*

Come già detto, l'intervento riguarda la via Trapani, via compresa fra via Carini e via Cappuccini. Il tratto stradale d'intervento, avente lunghezza complessiva di circa 60,00 metri, risulta pavimentato in conglomerato bituminoso con tratti dove emerge pavimentazione in bolognino lavico. In alcuni tratti si rileva la presenza di marciapiedi realizzati con pavimentazione in pietrine di cemento ed orlatura in pietra lavica.

Lungo le fasce perimetrali limitrofe ai fabbricati, si evidenzia la presenza sporadica di rampe per l'ingresso a garage e/o magazzini, nonché di gradini per l'ingresso alle unità residenziali, tutti pavimentati con l'impiego di vari materiali succedutisi nel tempo, peraltro in maniera piuttosto confusa e disorganica, quali pietrine di cemento, battuto cementizio e pietrame di varia tipologia.

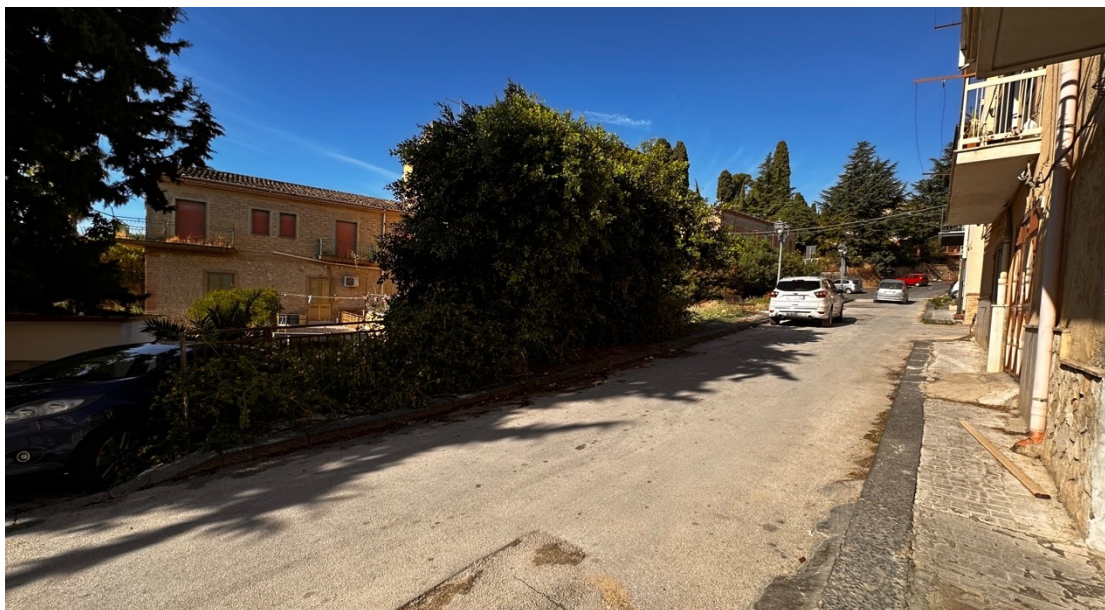
**Figura 5 – Rilievo fotografico di via Trapani area a declivio**

Sul lato opposto ai fabbricati prospicienti via Trapani, si sviluppa un'area a declivio, occupata da alberi circondati da vegetazione spontanea ed erbe infestanti; l'area versa in stato di degrado, accentuato dalla presenza di rifiuti sparsi.

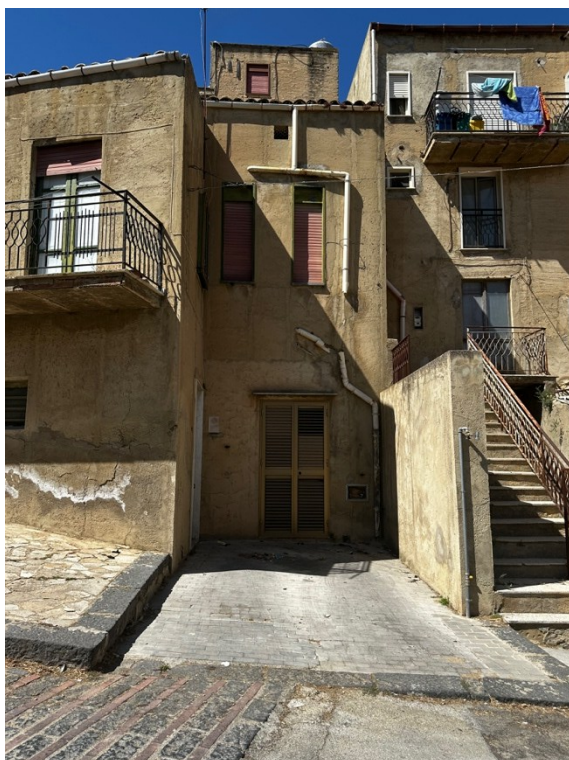
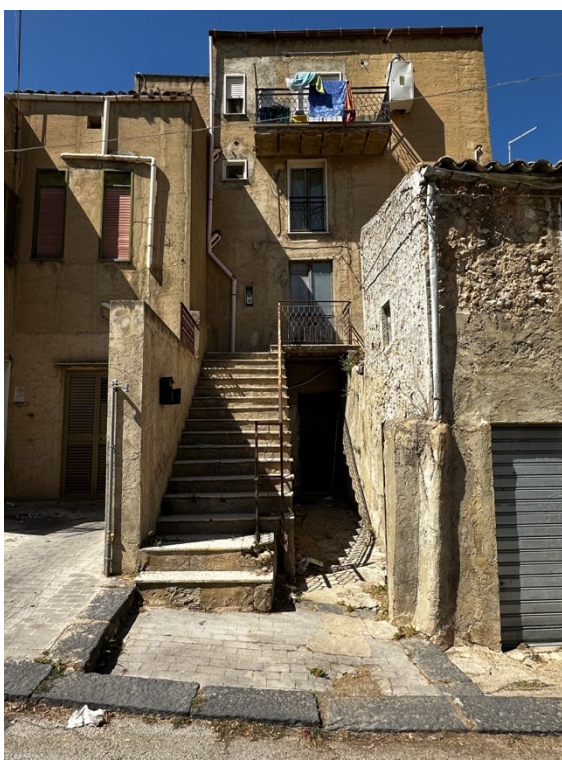
**Figura 6-7 – Rilievo fotografico di via Trapani: cortile C1 e cortile C2**

Lungo la via prospettano dei cortili (denominati con i nomi C1-C2-C3) e il Vicolo Riposto. I cortili C1 e C2, contigui, sono pavimentati rispettivamente con pietrine di cemento e battuto cementizio.

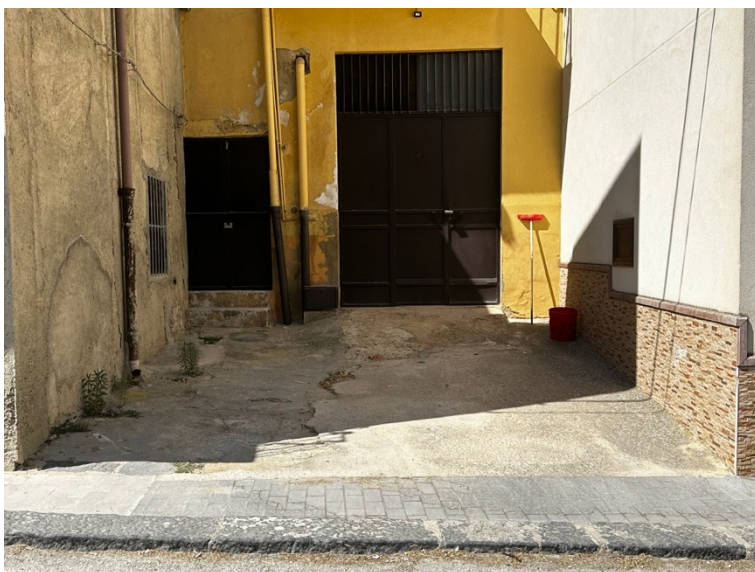
**Figura 8** – Rilievo fotografico di via Trapani: cortile C3

Il cortile C3 è pavimentato con battuto cementizio.

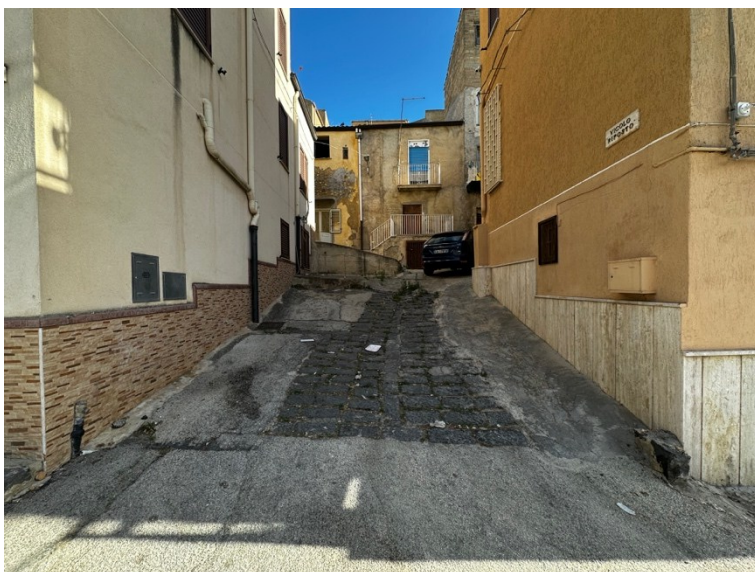
**Figura 9** – Rilievo fotografico di via Trapani: vicolo Riposto

Il vicolo Riposto è pavimentato con battuto cementizio dal quale emergono tratti in bolognino lavico per lo più disconnesso. Il vicolo è costituito anche da una scalinata, che collega via Trapani al vicolo Nicosia, costituita da gradini in bolognino lavico. I pianerottoli e le pedate sono in battuto cementizio. La scalinata risulta di difficile fruizione poiché caratterizzata da alzate irregolari e di dimensioni eccessive, tali da compromettere la normale percorribilità soprattutto all’utenza anziana.

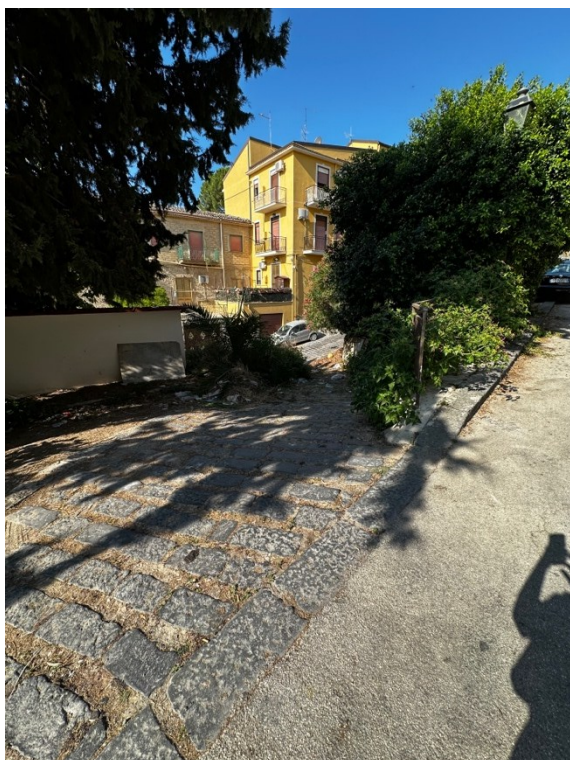
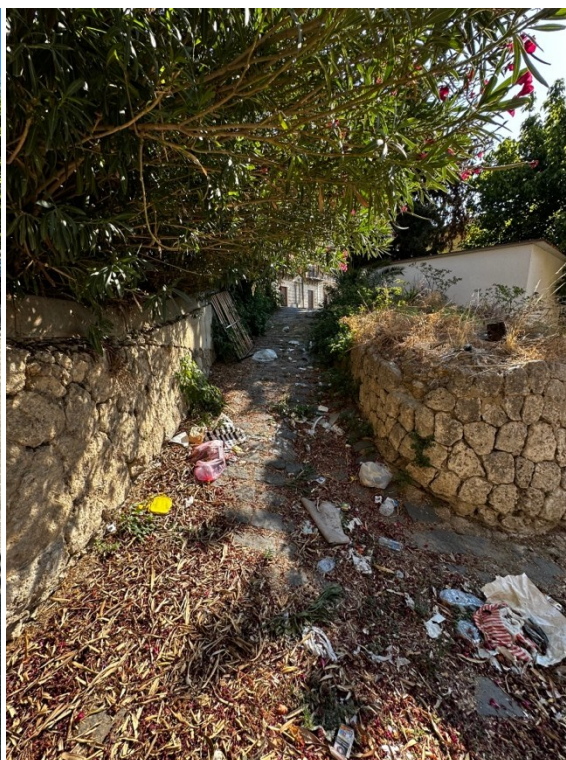
**Figura 12-13** – *Rilievo fotografico di via Trapani: vicolo carrabile di collegamento con via Carini*

In prossimità dell'intersezione tra via Trapani e via Cappuccini si innesta un vicolo carrabile con sbocco su via Carini. Il passaggio, oggi non transitabile per diffuse condizioni di dissesto della pavimentazione in pietra lavica, è impiegato nel tratto a monte quale area di sosta (stallo informale) per veicoli.

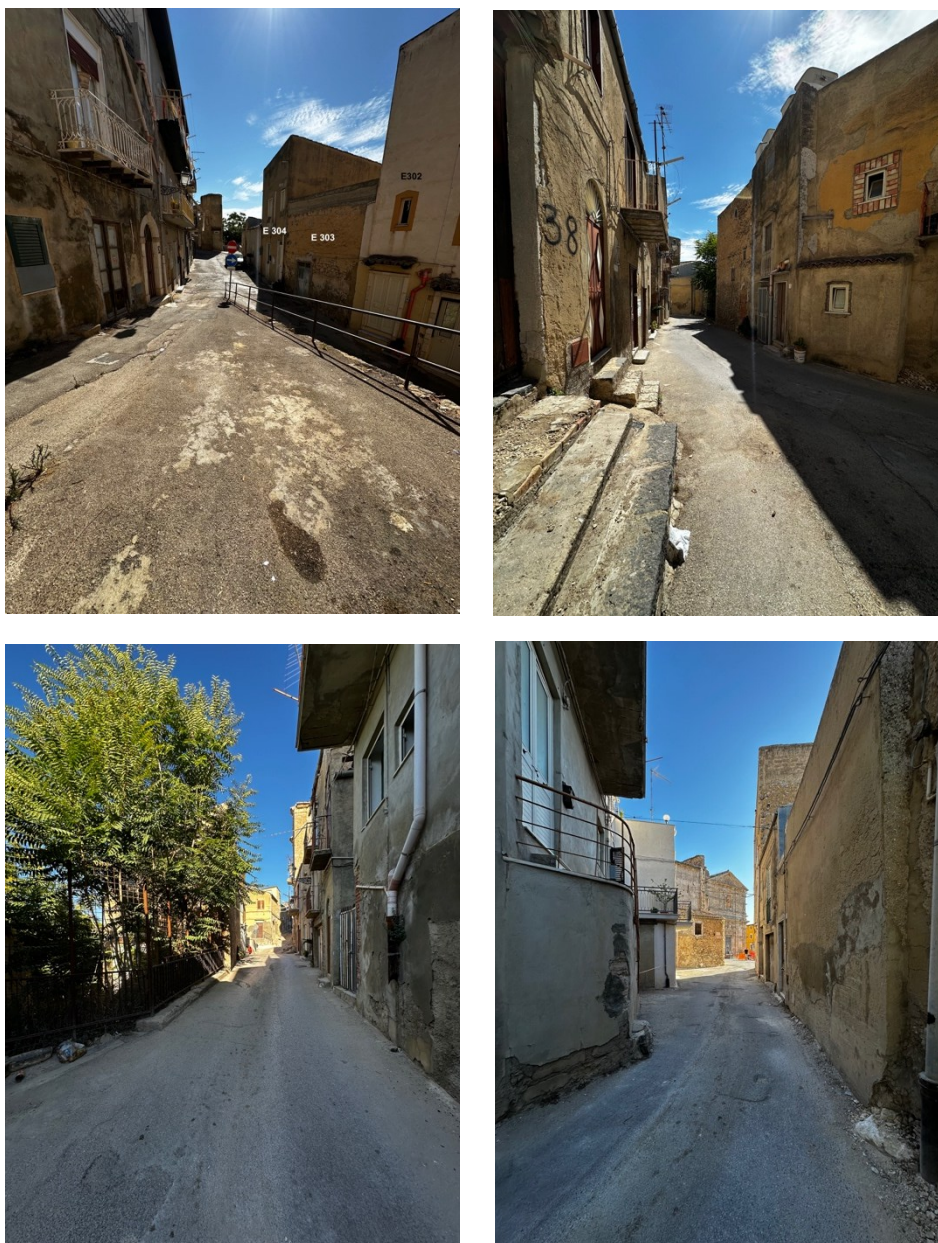
**Figura 14-15-16-17 – Rilievo fotografico di via Cappuccini**

La via Cappuccini, via compresa fra via Trapani e Piazza La Lomia, avente lunghezza complessiva di circa 110,00 metri, risulta pavimentata in conglomerato bituminoso. Lungo le fasce perimetrali limitrofe ai fabbricati, si evidenzia la presenza sporadica di rampe per l'ingresso a garage e/o magazzini, nonché di gradini per l'ingresso alle unità residenziali, tutti pavimentati con l'impiego di vari materiali succedutisi nel tempo, peraltro in maniera piuttosto confusa e disorganica, quali pietrine di cemento, battuto cementizio e pietrame di varia tipologia.

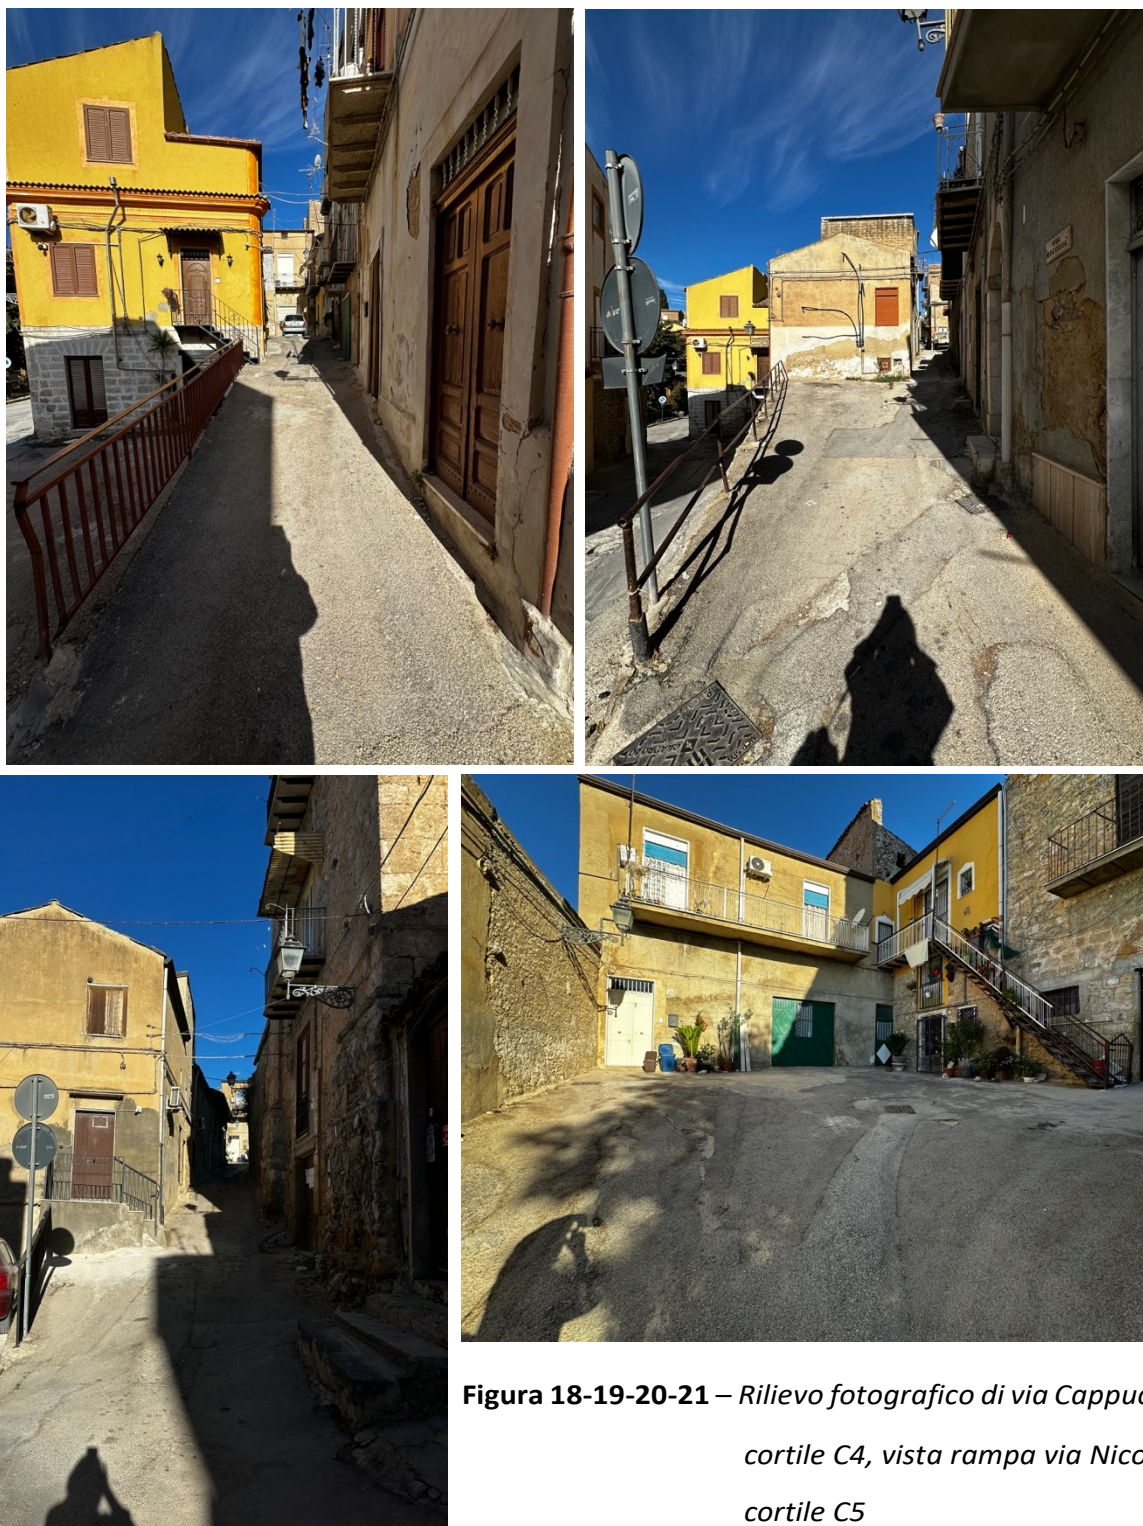
**Figura 18-19-20-21 – Rilievo fotografico di via Cappuccini:**  
*cortile C4, vista rampa via Nicosia*  
*cortile C5*

Lungo la via prospettano i cortili denominati con i nomi C4 e C5. Al cortile C4 si accede attraverso una rampa carrabile fiancheggiata da una ringhiera in ferro. Quest’ultima, in profilo scatolare, presenta una deformazione localizzata all’imbocco della rampa che ne compromette la funzione protettiva. La rampa e il cortile sono pavimentati in conglomerato bituminoso.

Al cortile C5 si accede attraverso una breve rampa carrabile fiancheggiata da una ringhiera in ferro. La rampa e il cortile sono pavimentati in conglomerato bituminoso e battuto cementizio. Tra i due cortili insiste un’ulteriore rampa carrabile di collegamento al vicolo Nicosia, pavimentata in conglomerato bituminoso e delimitata da una transenna in ferro tubolare.

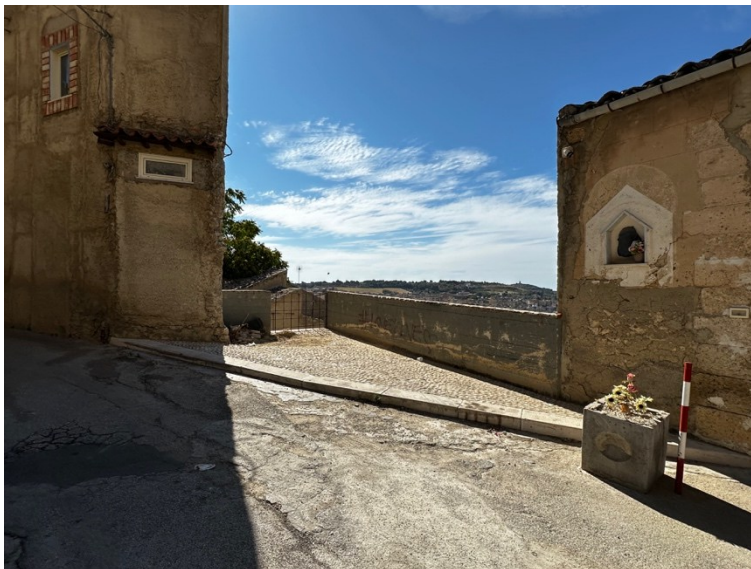
**Figura 22** – *Rilievo fotografico di via Cappuccini: affaccio panoramico sulla città*

Tra gli edifici denominati E307 ed E701 è presente un piccolo slargo rialzato di un gradino rispetto alla sede stradale, pavimentato con ciottoli e parzialmente delimitato da muretti in c.a., che costituisce un punto di affaccio panoramico sulla città.

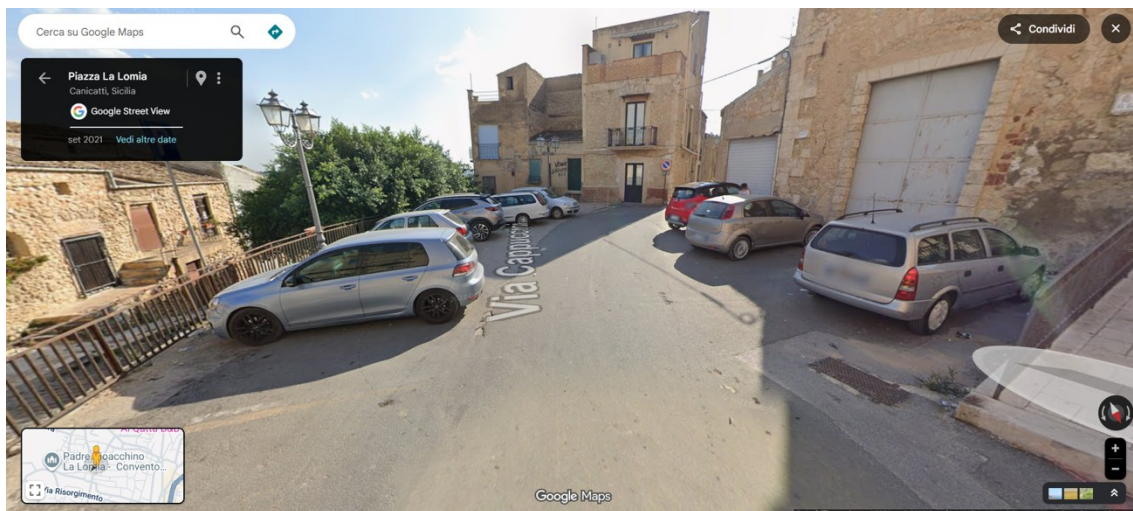
**Figura 23** – Rilievo fotografico di Piazza Roma (fonte Google Maps)

Piazza La Lomia per sua posizione – fra la Badia, di alto pregio architettonico, e la “vaneddra di l’incantisimi”, percorso identitario della memoria locale- è naturalmente vocata a ruolo di snodo e sosta nel sistema degli spazi pubblici del centro storico. Pur piccola, dovrebbe configurarsi come spazio di relazione e di accesso qualificato; nella situazione attuale, invece, si riduce a uno slargo asfaltato destinato prevalentemente alla sosta veicolare. Un lato della piazza è fiancheggiato da fabbricati d’epoca, coerenti con la tipologia edilizia diffusa nel centro storico, sul lato contiguo si attestano un magazzino/garage e l’ex chiesa di Santa Barbara, anch’essa attualmente adibita a magazzino/garage, con fronte caratterizzato da ampia porta metallica e sovrastante finestra. I restanti fronti si affacciano su via Bronte e via Macaluso; la diversa quota altimetrica di quest’ultima rispetto al piano della piazza genera un affaccio protetto da una ringhiera in ferro.
